## الدراسة الميدانية والتجريبية لإصلاح البلاطات المعصبة المتضررة جزئياً بإحتوائها على فجوات

## Field and Experimental Study for the Repair of Ribbed Slabs Partially Damaged by Containing Gaps

#### 5- تطبيق ميداني لإصلاح بلاطة هوردي في محافظة حمص السورية:

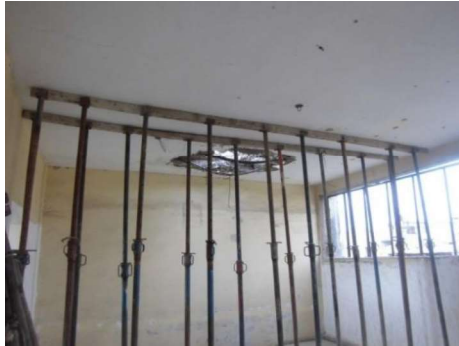
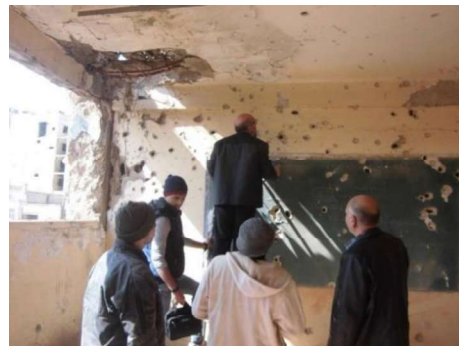
الشكل رقم (11): الفجوة في السطح الاخير لمدرسة سعيد العاص

بلاطة هوردي معصبة في محافظة حمص السورية وهي بلاطة سقف أخير لمدرسة سعيد العاص تعرضت لصدم خارجي ناجم عن قذائف انفجارية مما سبب ضرراً للبلاطة في منطقتين مختلفتين على شكل فجوات حيث أن إحدى القذائف سببت تخریباً بعصب النقوية، والأخرى سببت تخریباً للأعصاب والجائز الطرفي الحامل بجانب فاصل التمدد، كما هو موضح بالشكل رقم (11).

الجدول رقم (1): التقييم المبدئي النظري للبلاطة المخربة في مدرسة سعيد العاص بمحافظة حمص		نوع البلاطة
البلاطة هوردي بقوالب دائمة		الخواص الهندسية للبلاطة الهوردي
$[7 \times 5m = 35 m^2]$	أبعاد البلاطة ومساحتها	
24 cm	ارتفاع المقطع	
15 cm	عرض العصب	
2T12	C $\phi$ 6 / 20 cm	التسليح الطولي والأساور للأعصاب
البلاطة تعرضت لصدم قذائف خارجية مما أدى لضرر على شكل فجوتين، في الأولى حصل تخريب في البلوك والأعصاب وعصب التقوية وانقطاع بفولاذ التسليح، أما الثانية فهي فجوة طرفية بجانب فاصل التمدد سببت ضرراً في الأعصاب والجائز الحامل الرئيسي و تغطية فاصل التمدد البيتوني.		نوع الضرر والوضع الراهن

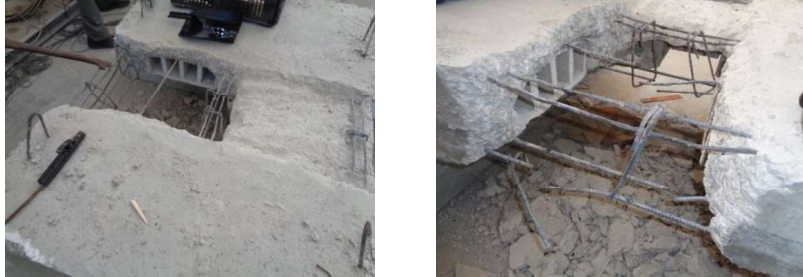
الشكل رقم (27) إجراء التخريب الافتراضي للبلاطة

إن القيام بالتخريب الافتراضي يجب أن يحقق عدة شروط، أهمها محاكاة التخريب الحاصل للبلاطة وذلك بأن تكون البلاطة قابلة للإصلاح بتخريب جزئي و بحاجة لتعويض المادة، وكذلك مساحة التخريب في البلاطة المخربة على ان تحقق شرط الجدوى الاقتصادية، حيث قمنا بإجراء التخريب الافتراضي كما هو موضح بالشكل رقم(27) التالي:
