تقييم فعالية ليزر Diode في إزالة الحاصرات المعدنية وأثرها على درجة حرارة اللب السنوي: دراسة مخبرية

الملخص:

Evaluation of The Efficacy of Diode Laser on Debonding Metallic Brackets and Its Effects on Pulpal Temperature: an ex vivo study

Abstract:

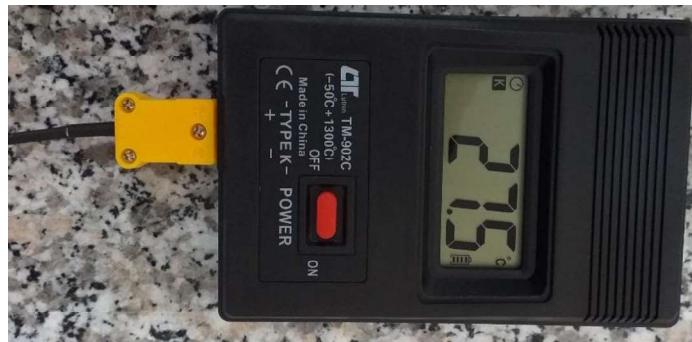
كما تم وضع جهاز K type thermocouple (Extech Instruments, Waltham, Mass) داخل الحجرة الليبية وتم قياس درجة الحرارة الصادرة عن جهاز الليزر أثناء إزالة الحاصلات. الشكل (1)

الشكل رقم (1) : K type thermocouple

تم استخدام جهاز المزدوجة الحرارية في هذه الدراسة للتحري عن التغير في درجة الحرارة خلال إزالة الحاصرات بالليزر. استخدم Zach و Cohen (1965) أسنان القردة واستنتجوا أن ارتفاع الحرارة لـ 5.5°C داخل الحجرة الليبية سوف يؤدي لأنى على النسيج الليبي وبالتالي 15% من الأسنان فقدت حيويتها، اعتبر Goodis (1999) وأخرون أن ارتفاع درجة الحرارة يعتبر مقبولاً إذا كان دون 5.5°C ، كما بين Obata (1999) أن إزالة الحاصرات الخزفية بليزر CO_2 يرفع درجة حرارة الحجرة الليبية 1.4°C وذلك باستخدام الليزر مع استطاعة 2 واط أما عند استخدام الليزر مع استطاعة 3 واط كان ارتفاع درجة الحرارة 2.1°C وهذا الارتفاع في درجة الحرارة خلال درجة التحمل الفيزيولوجي لللب السنوي (Obata et al., 1999)، كما وجد Hayakawa (2005) أن ارتفاع درجة حرارة اللب السنوي نتيجة إزالة الحاصرات الخزفية بواسطة ليزر $\text{Nd}: \text{YAG}$ لم يتجاوز 5.1°C (Hayakawa, 2005)، وهذا ما يوافق نتائج دراستنا أنه خلال التعرض لليزر كان ارتفاع درجة الحرارة دون الـ 5.5°C (2.37° و 3.60° للمجموعة الثانية والثالثة على التوالي).

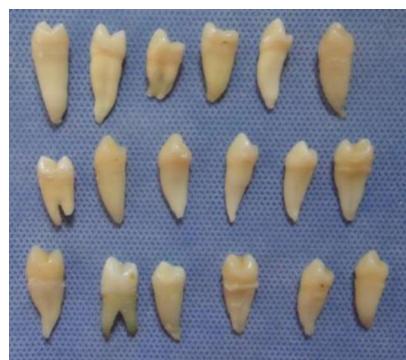
تم تقسيم العينة لثلاث مجموعات وكل مجموعة تحتوي على 20 ضاحكاً الشكل (2).

الشكل رقم (2): صورة عن ساحة العمل لمجموعة من مجموعات الدراسة.
