## الدراسة الميدانية والتجريبية لإصلاح البلاطات المعصبة المتضررة جزئياً بإحتوائها على فجوات

## Field and Experimental Study for the Repair of Ribbed Slabs Partially Damaged by Containing Gaps

#### 5- تطبيق ميداني لإصلاح بلاطة هوردي في محافظة حمص السورية:

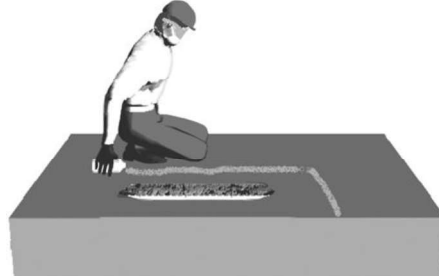
الشكل رقم (3): تحديد محيط منطقة الإصلاح

**الخطوة 2-** تحديد محيط منطقة الإصلاح، التخطيط الأفضل الذي يؤدي إلى أشكال هندسية بسيطة مع تقليل عدد الزوايا الداخلية كما هو موضح بالشكل رقم (3).

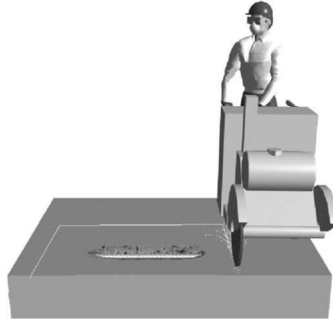
الشكل رقم (4): نشر محيط الإصلاح

**الخطوة 3-** نشر محيط الإصلاح. لتحديد التسليح المتضرر، لا ينبغي أن يكون النشر أعمق من طبقة التغطية إذا كان التخریب ناجماً عن التآكل، وفي حال كون التخریب حاصلًا على كامل ارتفاع البلاطة فإنه يزال بشكل كامل كما هو موضح بالشكل رقم (4).

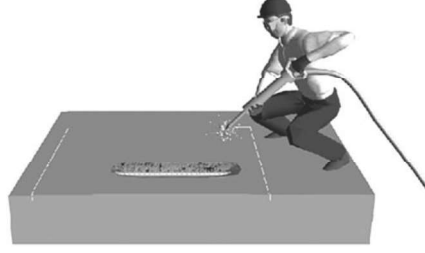
**الشكل رقم (5): إجراء عملية إزالة البيتون الأولية إما الكسارة 7 كغ أو 15 كغ**

**الخطوة 4-** إجراء عملية إزالة البيتون الأولية إما بالكسارة 7 كغ أو 15 كغ. وهذه الأخيرة قد تسبب أضراراً لفولاذ التسليح ، والبيتون المتبقي. ويبين الشكل رقم (5) استخدام الكسارة 7 كغ لعملية الإزالة الأولية للبيتون.

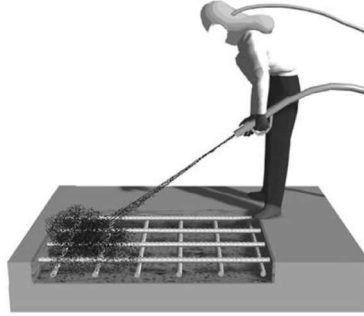
**الشكل رقم(6): تنظيف البيتون المكشوف وفولاذ التسليح بضاغط مائي شديد**

**الخطوة 7-** التنظيف النهائي للتسليح المكشوف و للبيتون. يتم بإستخدام ضاغط مائي شديد، أو الجلخ ثم إستخدام ضاغط هوائي عالي. كما في الشكل رقم(6).

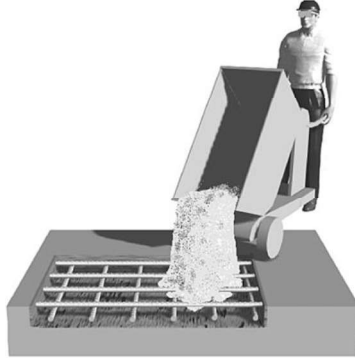
الشكل رقم(7): وضع مواد الإصلاح في التجويف باستخدام عربات

الخطوة 11- وضع مواد الإصلاح في التجويف باستخدام عربات، أو طريقة أخرى مقبولة كما هو موضح بالشكل رقم (7).

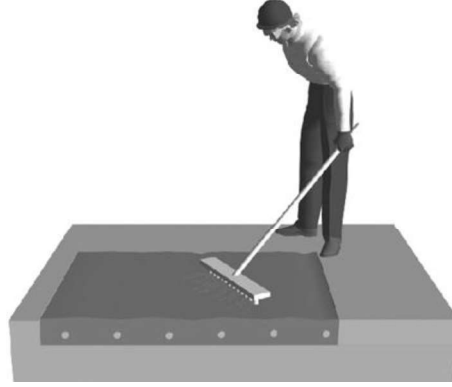
الشكل رقم(8): المسح، ثم تسوية السطح الذي تم إصلاحه

الخطوة 13- مسح وتسوية السطح الذي تم إصلاحه كما هو موضح بالشكل رقم(8).

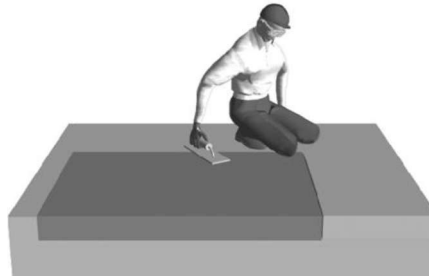
الشكل رقم(9): صقل السطح

الخطوة 14- صقل مواد الإصلاح أو تكنيس السطح بشكل أملس. كما موضح بالشكل رقم(9).

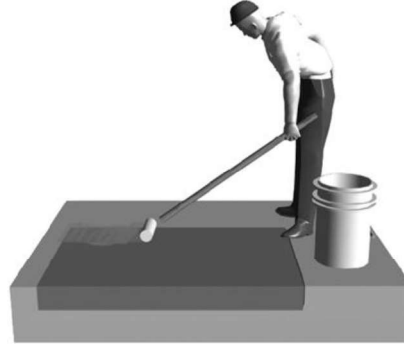
الشكل رقم(10): عملية الإصلاح مع أغطية للترطيب

الخطوة 15- عملية الإصلاح تتم وفقاً لتوصيات الشركة الصانعة في حال استخدام البيتون الجاهز، أو المصبوب بالموقع للإصلاح، وضع الخيش الرطب و ورقة البولي ايثيلين خلال الإصلاح لمدة لا تقل عن (7) أيام. كما هو موضح بالشكل رقم (10).

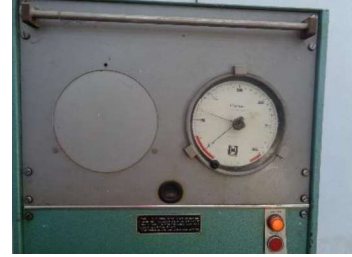
الشكل رقم (21): إختبار العينات للإسطوانية

قمنا بصب ثلاث عينات إسطوانية غُمرت بالماء وتم إخراجها قبل 24 ساعة من كسرها في عمر 28 يوم و كانت النتائج وفق الجدول التالي و كما هو موضح بالشكل رقم (21): [5]

العينة الثالثة	العينة الثانية	العينة الأولى	الخواص
5301	5301	5301	الحجم (cm <sup>3</sup> )
12.561	12.756	12.036	الوزن (kg)
2.37	2.40	2.27	الوزن الحجمي (t/m <sup>3</sup> )
440	450	530	قوة الكسر (kN)
24.8	25.4	29.9	المقاومة الإسطوانية في عمر 28 (Mpa)

$$\bar{f}' = \frac{\sum f_i'}{n} = \frac{(29.9 + 25.4 + 24.8)}{3} = 26.7 \text{ Mpa}$$

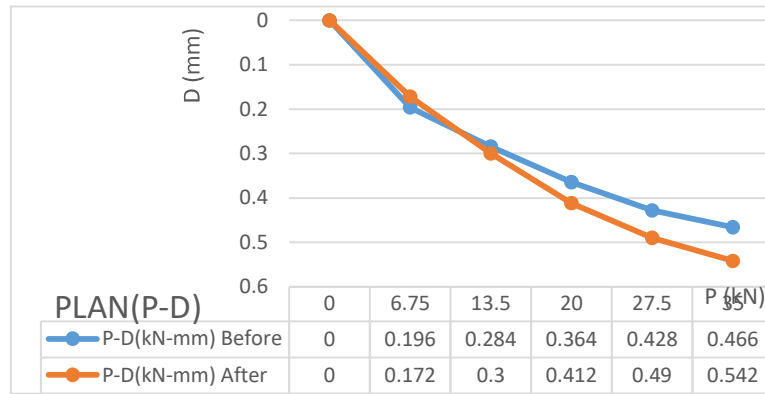
الشكل رقم (35): مخطط (P-D) عند منطقة الانعطاف في العصب الوسطي [R1] قبل وبعد الاصلاح

ونلاحظ من المخططات التطابق الكبير بين سلوك البلاطة بعد الإصلاح وسلوكها قبل التخریب. وعلى العموم تعتبر عملية الإصلاح ناجحة إذا استعاد العنصر 90% على الأقل من خصائصه الأصلية.
