الاختلافات التعويضية المرافقة لزراع الأسنان

الاختلاطات التعويضية المرافقة لزرع الأسنان

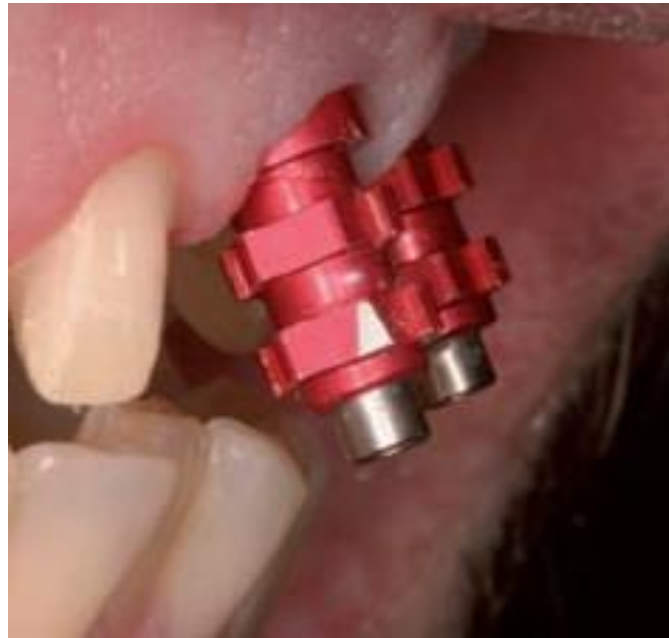
- تتولد عزوم الثني (قوى القص المتولدة ضمن العظم) بسبب عدم توافق محور التعويض مع محور الزرعة نتيجة ميلان الزرعة في الاتجاه الدهليزي.

❖ التوضع الدهليزي للزرعة السنية: ناقل الطبعة يميل دهليزياً.

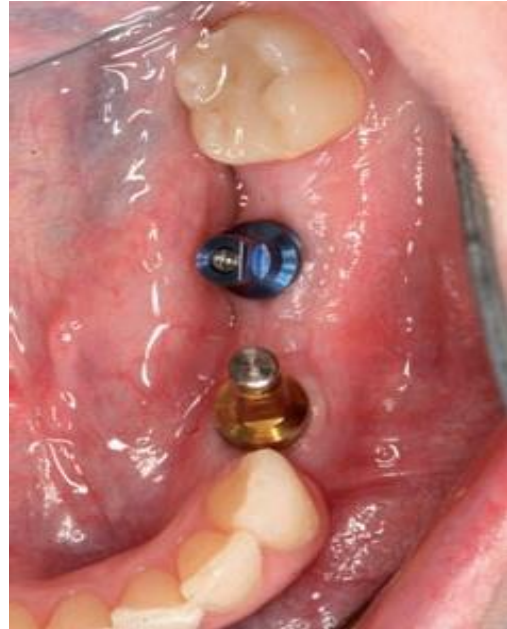
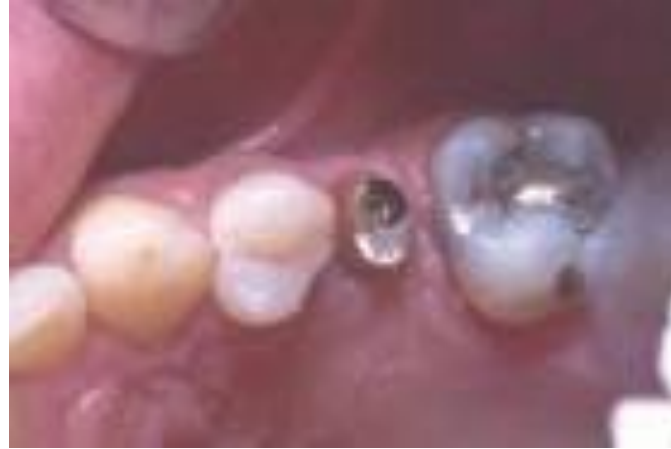
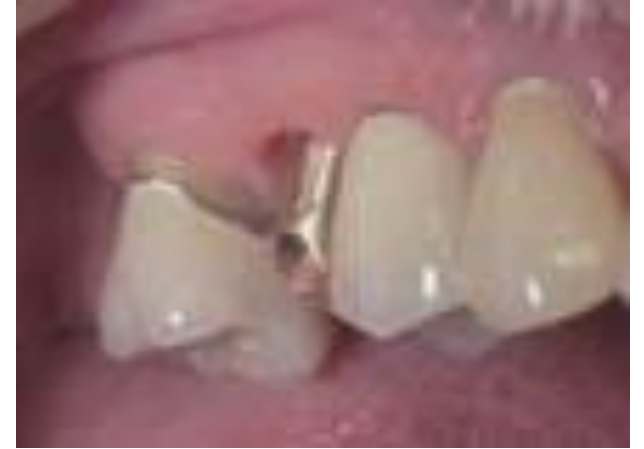
❖ التوضع الدهليزي للزرعة السنية: فتحة برغي الدعامة متوضعة دهليزياً.

❖ عدم توازي الزرعات فيما بينها: نواقل الطبعة متباعدة عن بعضها البعض.

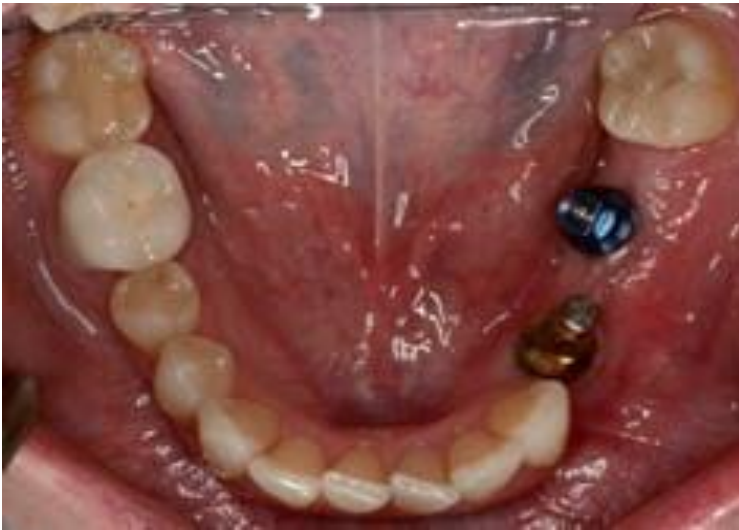
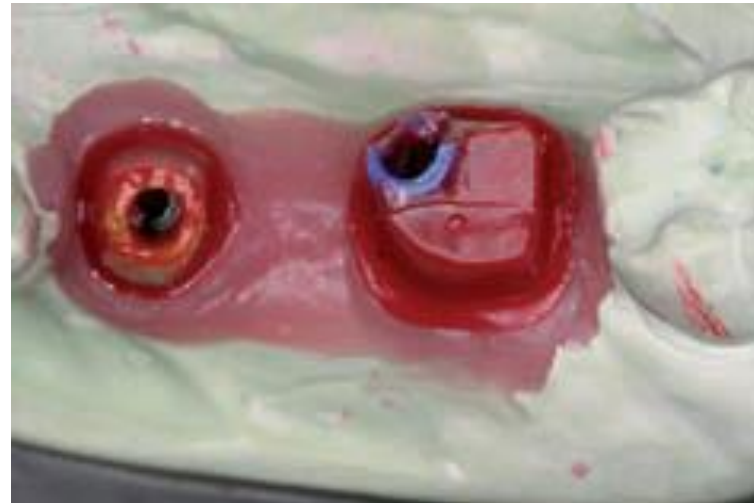
- تتولد عزوم الثني (قوى القص المتولدة ضمن العظم) بسبب عدم توافق محور التعويض مع محور الزرعة نتيجة ميلان الزرعة بالاتجاه اللساني.
- ❖ التوضع اللساني للزرعة السنية الوحشية: ناقل الطبعة يميل لسانياً.
- ❖ التوضع اللساني للزرعة السنية الوحشية: فتحة البرغي الإطباق متوضعة بالاتجاه الأنسي اللساني.

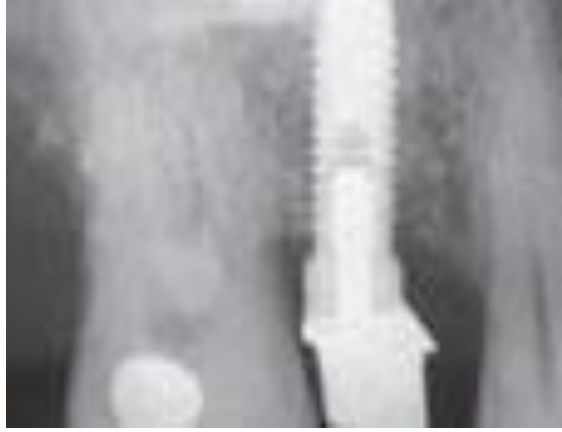
❖ التوضع الوحشي للزرعة السنية: الحواف العنقية للدعامة تحت نقطة التماس للرحى المجاورة، وهذا يؤدي إلى:

○ إعاقة انطباق التاج على الدعامة.

○ تطبيق فعل عتلة وعزم قص على العظم المحيط بالزرعة.

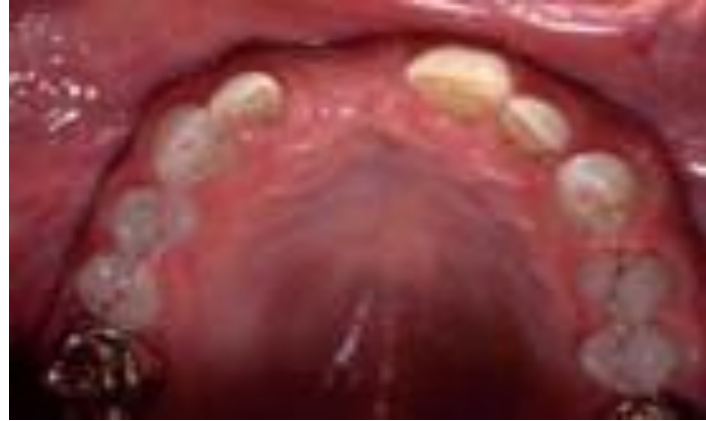
❖ العظم من الناحية الشفوية غير كافٍ لوضع زرعة مناسبة.

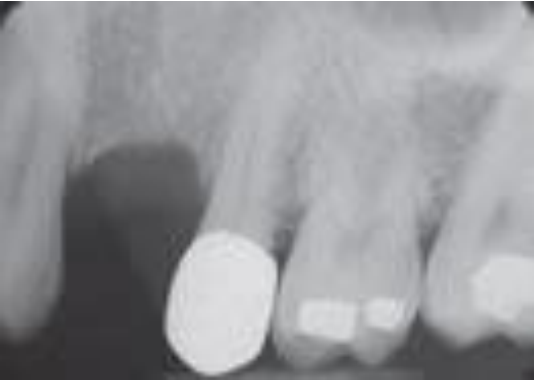
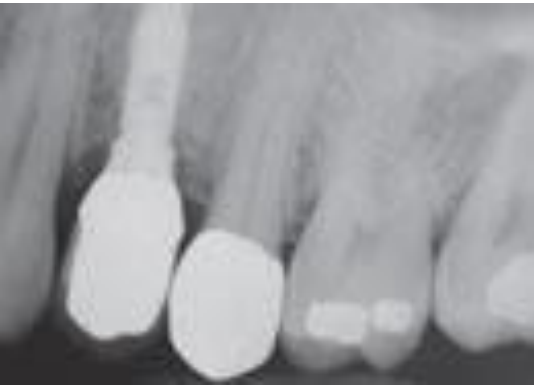
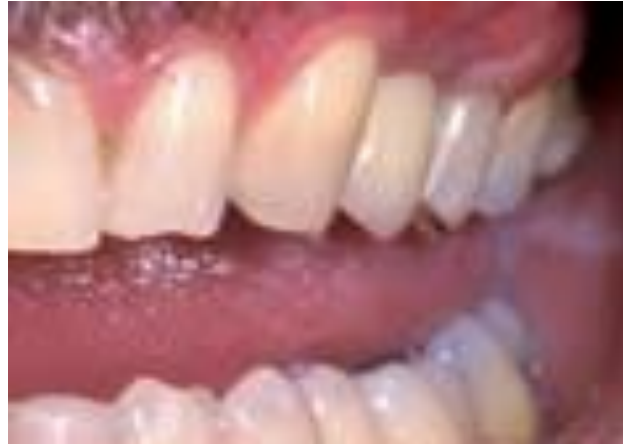
التطعيم العظمي

❖ العظم في منطقة الفقد بعد قلع الضاحك الأول العلوي غير كافٍ لوضع زروعات مناسبة.

- محور الزرعة ومحور التعويض يجب أن يكونا أقرب ما يمكن لاتجاه القوى المحورية المطبقة. كما أن رأس الزرعة وقاعدة التعويض بمستوى الأسنان المجاورة. (التطعيم العظمي)

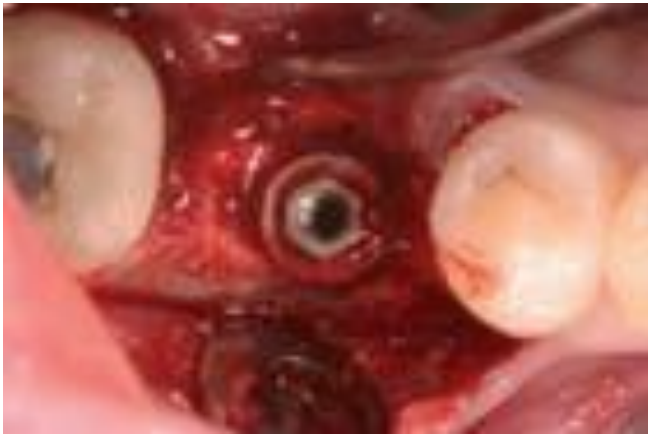
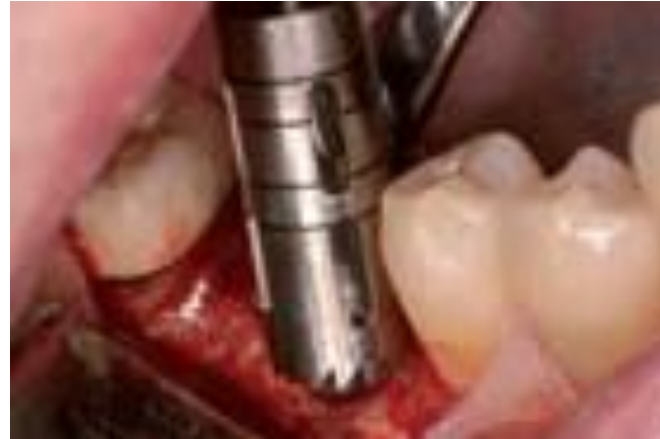
- نزع الزرعة بواسطة Trephine Bur تقوم بتفريغ العظم المحيط بالزرعة للسماح بإزالتها.

❖ إزالة التاج ورفع شريحة لنزع الزرعة.

❖ استخدام Trephine Bur لتفريغ العظم المحيط بالزرعة.

❖ يتم إنزال ال Trephine Bur لكامل طول الزرعة.

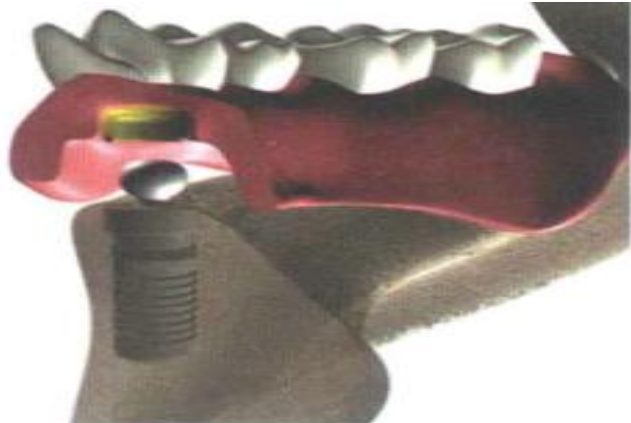
- ١- الوصلة الكروية: تتألف من كرة معدنية وقطعة مقابلة لها. تتوضع الكرة المعدنية على العارضة المعدنية، بينما تتوضع القطعة المقابلة في جيب في الجهاز المتحرك وبالتالي تعملان معاً كآلية تثبيت تشبه الزر والكباس.

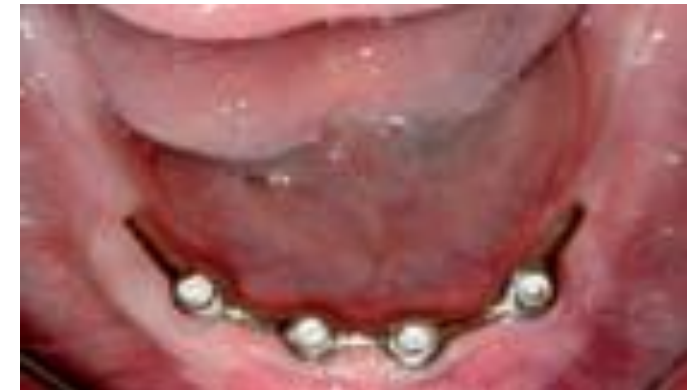
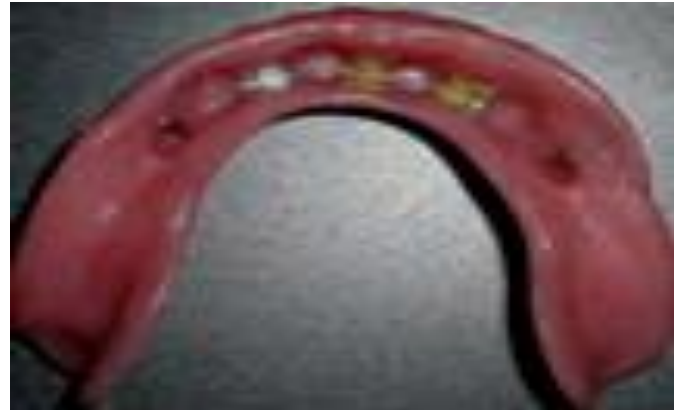
• المشبك (clip) مثبت في باطن الجهاز.

❖ العارضة المعدنية تصل بين أربع زرعات مع

وجود تجنيح خلفي، ومثبت عليها كرات معدنية.

❖ باطن الجهاز يُظهر القطع المقابلة للكرات المعدنية والمشابك.

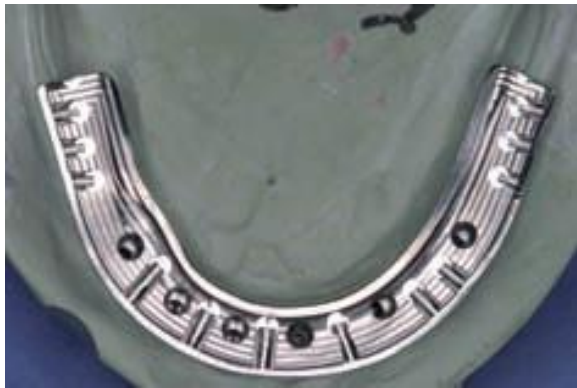
- يجب إنقاص طول العارضة المجنحة أو إلغاء وجودها.

- استخدام العارضة المصنعة آلياً Milled Bar وهي شبكة من التيتانيوم مصنعة بطريقة ال CAD-CAM تؤمن صلابة جيدة ومسامية أقل وبالتالي تجنب كسر الجهاز.

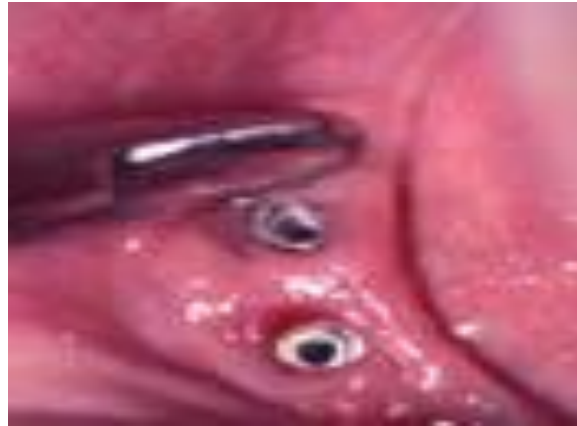
❖ عند إزالة التعويض لوحظ وجود كسر في برغي الدعامة.

❖ يمكن استخدام المسبر أو مفتاح البراغي لتدوير البرغي و إزالته.

❖ برغي الدعامة بعد إزالته.

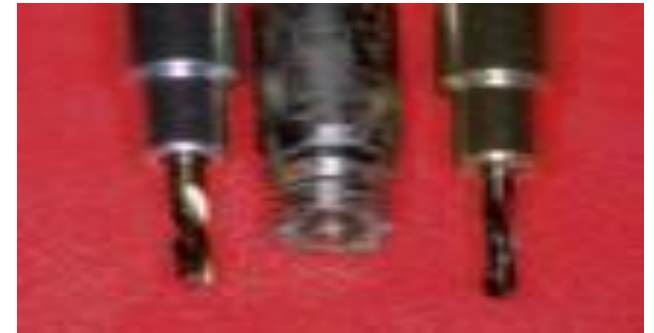
- ❖ أداة خاصة لاستخراج برغي الدعامة المكسور ضمن الزرعة.
- ❖ سنبله مخروطية تدور بالاتجاه المعاكس لإزالة الجزء المكسور.
- ❖ السنابل التي يمكن استخدامها لإزالة الجزء المكسور من البرغي.

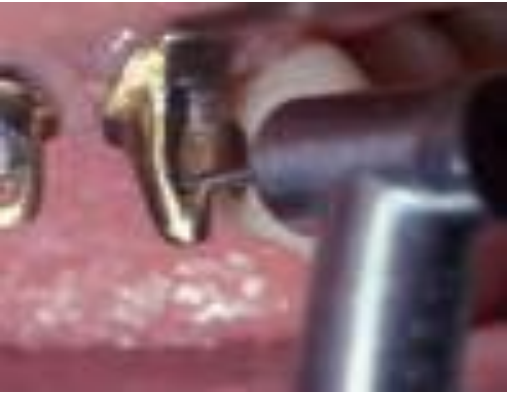
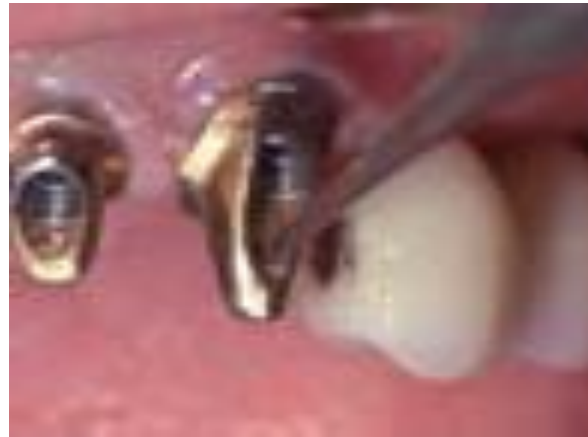
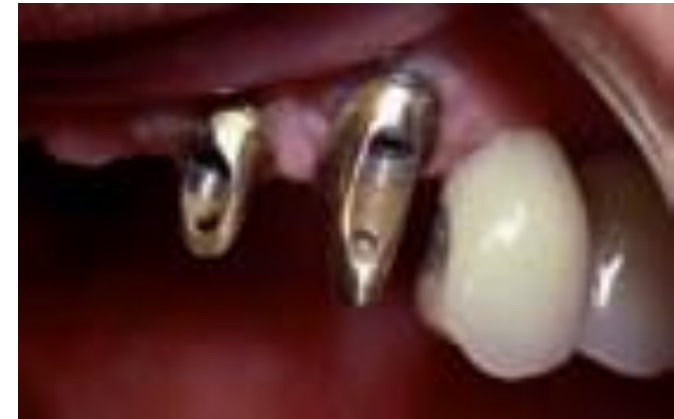
❖ استخدام سنبله كروية لحفر ثلم ضمن الجزء المكسور من البراغي الإطباقية.

❖ إزالة الجزء المكسور باستخدام أداة خاصة يتم تثبيتها ضمن الثلم.

❖ عند إزالة التعويض لوحظ وجود كسر في البراغي الإطباقية

داخل دعامة الناب.

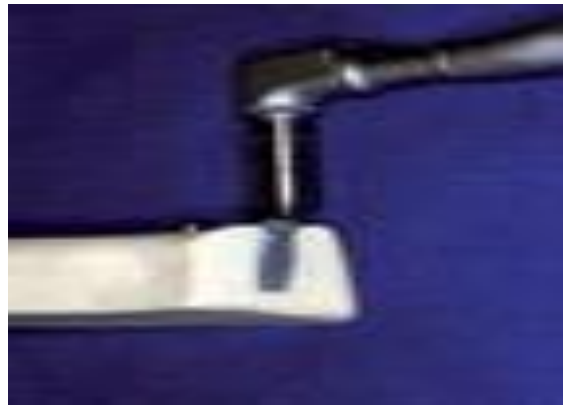
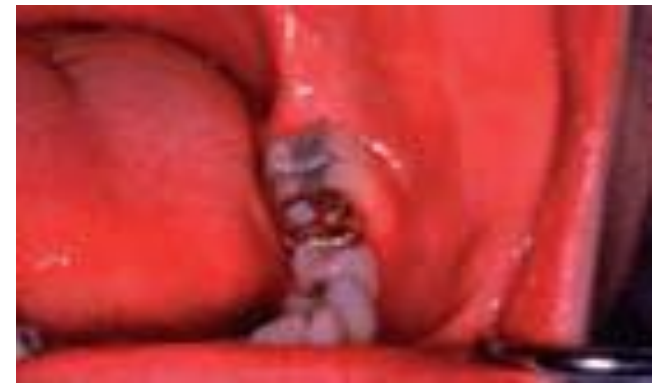
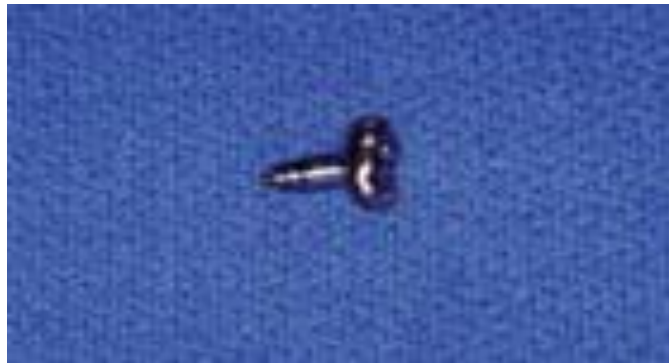
الزرعة المكسورة

❖ تاج من الذهب مدعوم بزرعة.

تم وضع الزرعة بالجهة اللسانية الوحشية من منطقة الفقد مما سبب فعل عتلة على الزرعة.

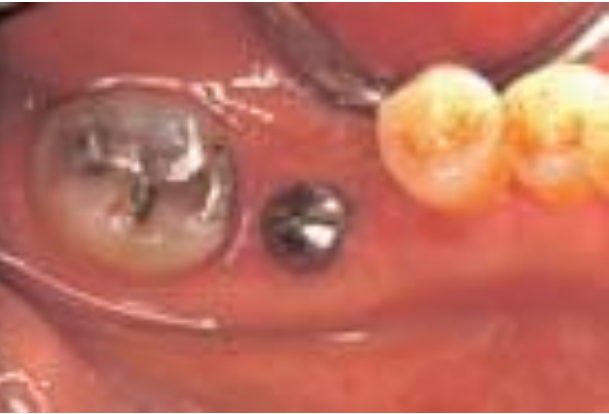
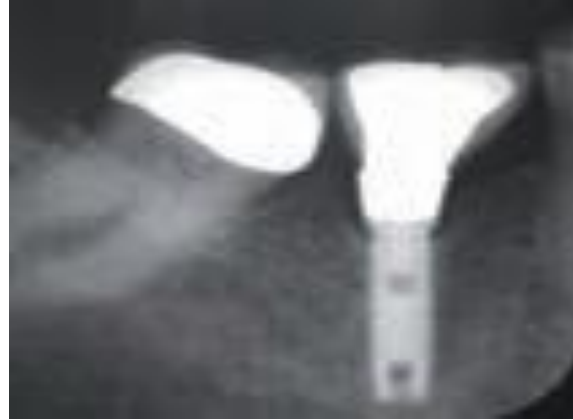
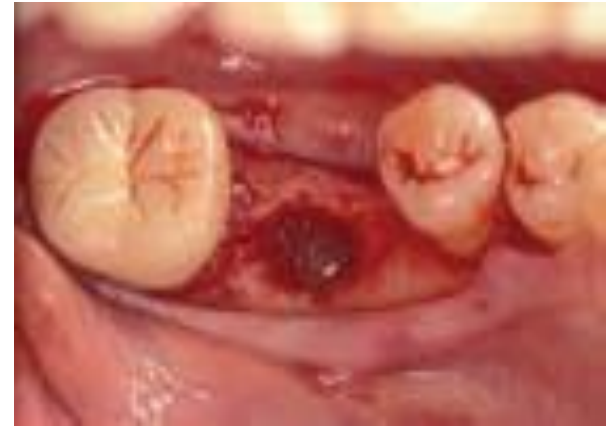
❖ موقع الزرعة اللساني الوحشي.

❖ وضع التاج يسبب فعل عتلة على الزرعة.

❖ انكسار الزرعة نتيجة القوى الإطباقية المائلة المطبقة على التاج.

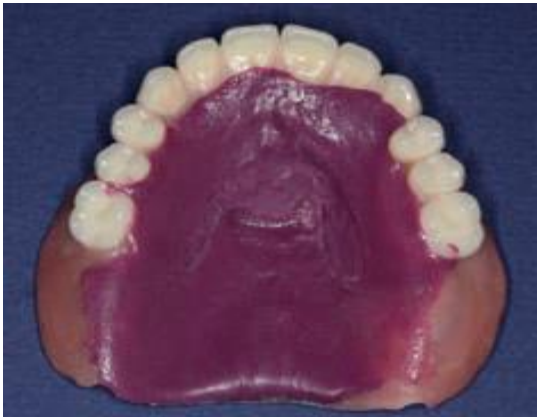
❖ يمكن استخدام مادة الطبع poly vinyl siloxane ووضعها على المنطقة الحنكية من الجهاز، ويطلب من المريض لفظ بعض الأحرف، بعد ذلك يمكن صنع جهاز جديد، أو تعديل الجهاز الحالي بإضافة أكريل على قبة الحنك باستخدام المادة الطابعة كدليل.

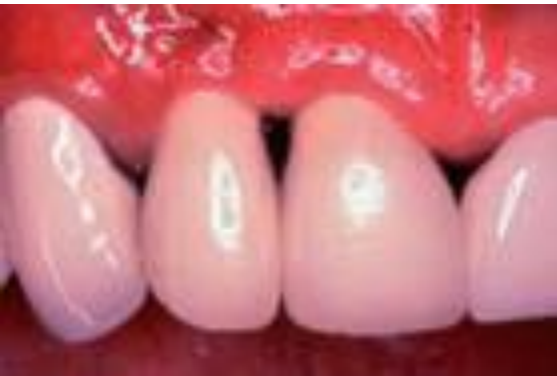
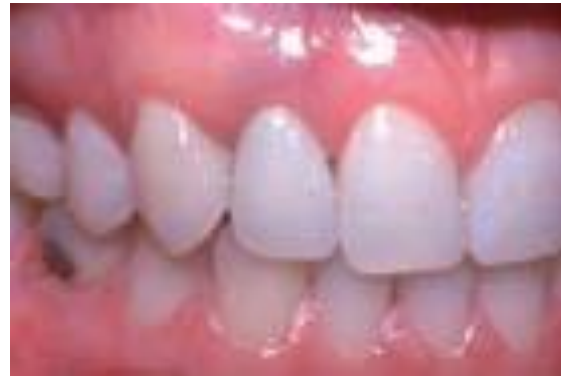
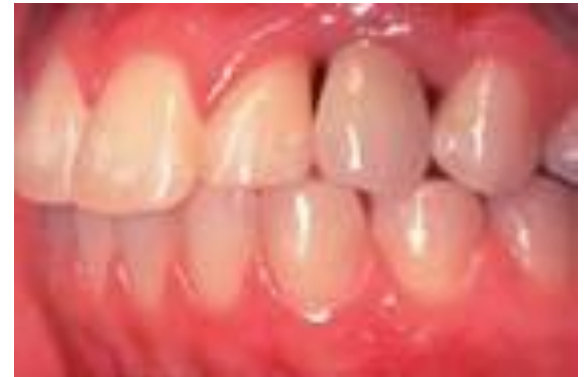
- المثلثات السوداء:
 - الامتصاص العظمي المترافق مع تراجع لثوي يسبب ملئ ناقص للحليمة بين السنية.
 - موقع نقاط التماس يحدد شكل وارتفاع الحليمة بين السنية.
- ❖ ظهور المثلثات السوداء.

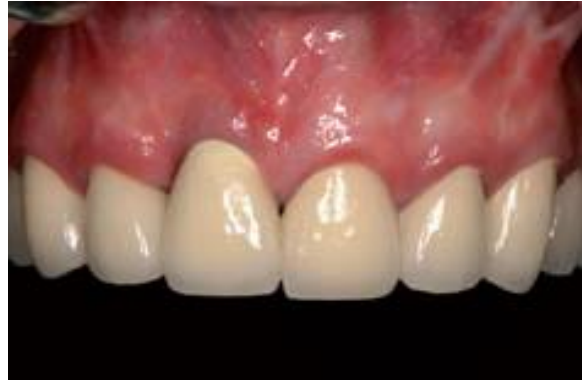
❖ النسيج اللثوية المحيطة بالتعويض المدعوم بالزرعة مترابطة في منطقة الثنية العلوية اليمنى.

❖ سبب هذا الاختلال التزوي غير المناسب للزرعة.

❖ الانحسار اللثوي أدى إلى ظهور

حواف الدعامة المعدنية من خلال اللثة.

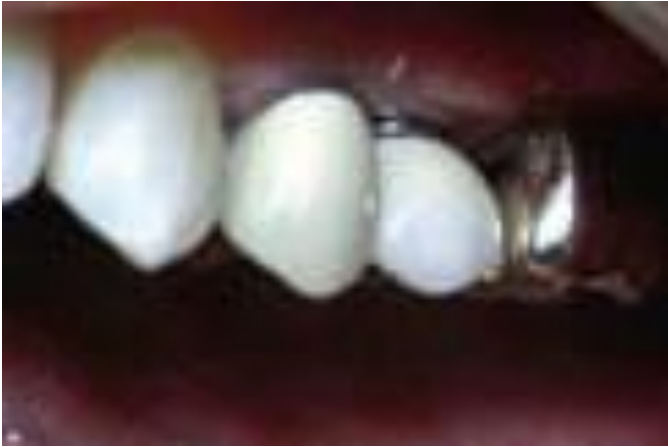
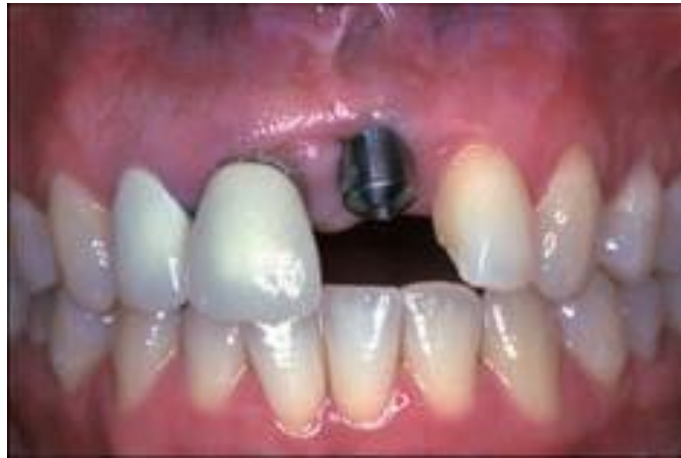
توضع الزرعة السنية دهليزياً

- شكل النسيج الرخوة المحيطة بالتعويض:
- ❖ تم وضع الزرعة لسانياً بالنسبة لمركز الأسنان المجاورة.
- ❖ تم تشكيل التاج دون أي تداخل مع النسيج الرخوة الدهليزية.

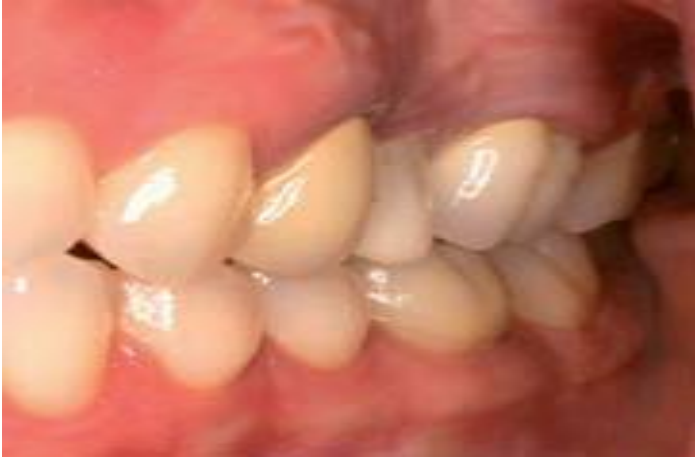
❖ توضع الزرعة السنية لسانياً.

❖ مظهر بزوغي غير ملائم، بسبب

توضع الزرعة السنية لسانياً.

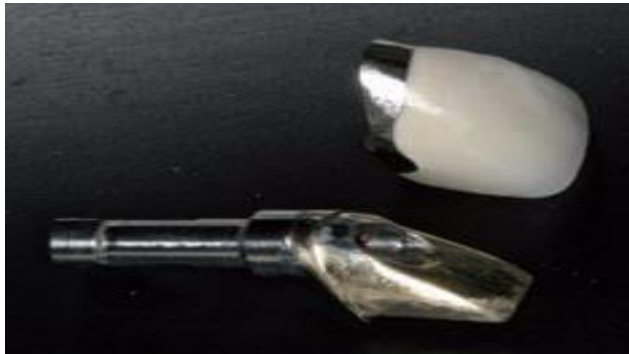
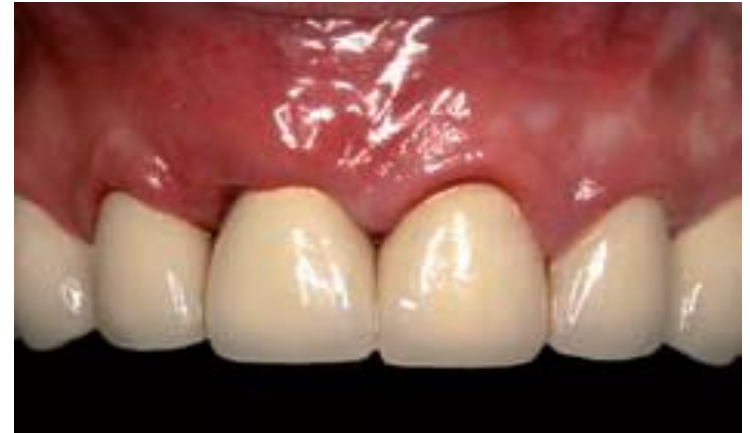
❖ يجب تقليل ثخانة الحواف العنقية الدهليزية للتاج الخزفي المعدني كمحاولة للحصول على إحاطة مثالية من النسيج الرخوة.

❖ الحواف المعدنية في المنطقة تحت اللثوية من التاج الخزفي المعدني يجب أن تكون رقيقة.

❖ جراحة لثوية للنسج الرخوة لتحسين الحالة.

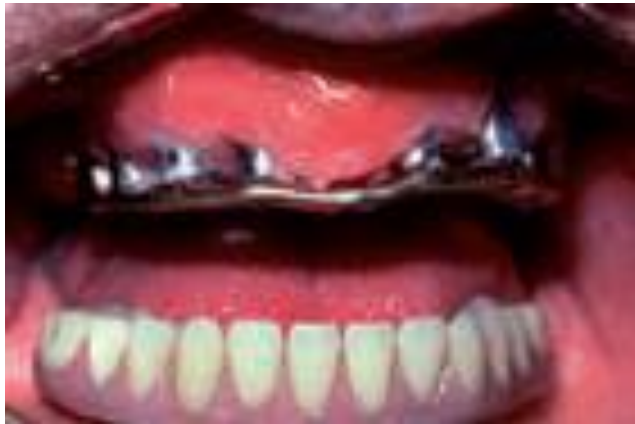
- لوحظت في الأجهزة المتحركة المدعومة بالزرعات والأجهزة المتحركة المحمولة على الزرعات في حال كانت العارضة قريبة جداً من اللثة.
- لوحظت في الأجهزة الثابتة المدعومة بالزرعات في حال كان الهيكل المعدني قريب من اللثة.
- ❖ حدوث ضخامة لثوية حول الزرعات.

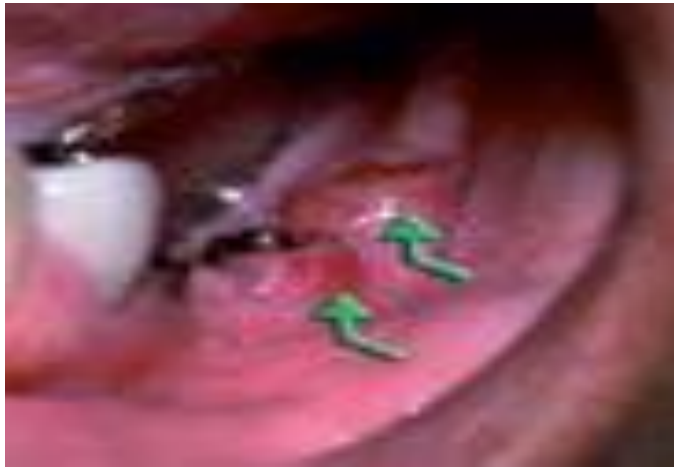
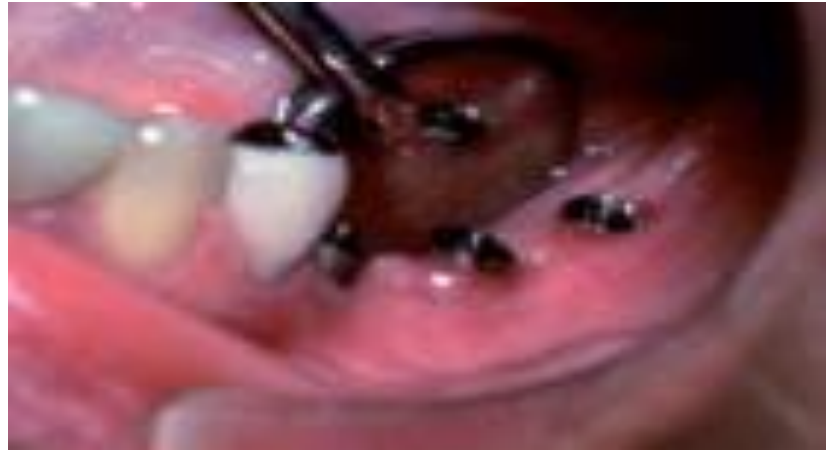
- انحلال أو انكسار براغي الدعامة يسمح بالتجمع الجرثومي وبالتالي حدوث الالتهاب.
- ❖ وجود نسيج رخوة متضخمة حول الغرسات (انحلال براغي الدعامة).
- ❖ إعادة شد براغي الدعامة شكل تحسن بالنسج الرخوة.

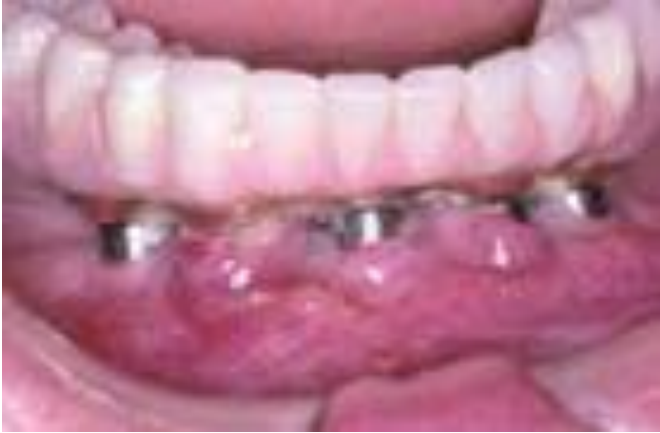
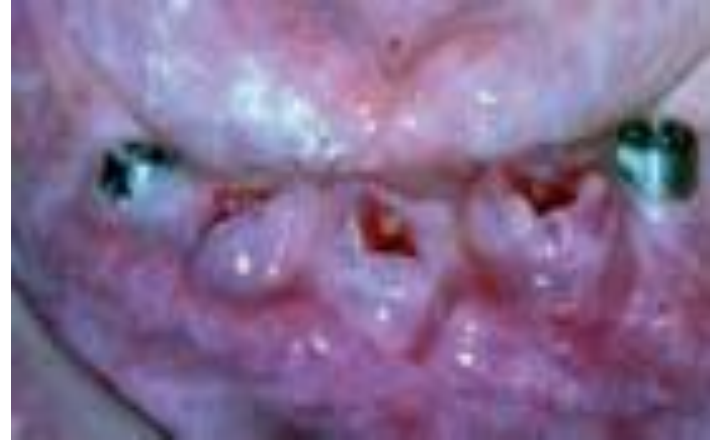
❖ حدوث انكسار في براغي الدعامات سبب تشكل فراغات وبالتالي تراكم الجراثيم وتشكل ضخامة لثوية.

❖ تم إزالة الجهاز للكشف عن حالة النسيج.

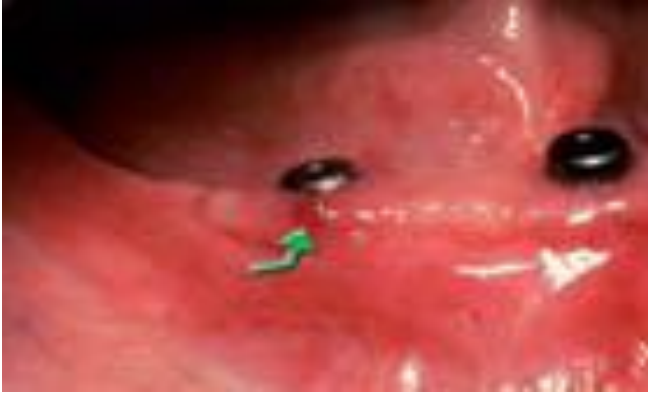
- تتشكل النواسير بعد حدوث انحلال أو انكسار في البراغي التعويضية.
- ❖ تشكل الناسور دهليزياً.

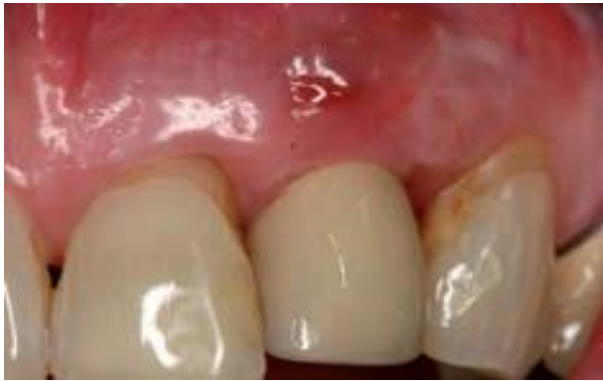
- تتشكل النواسير حول حواف التعويض في حال وجود كمية زائدة من الإسمنت تحت مستوى اللثة.
- ❖ تشكل ناسور حول تاج الرباعية العلوية ناجم عن كمية زائدة من إسمنت التثبيت تحت مستوى اللثة.

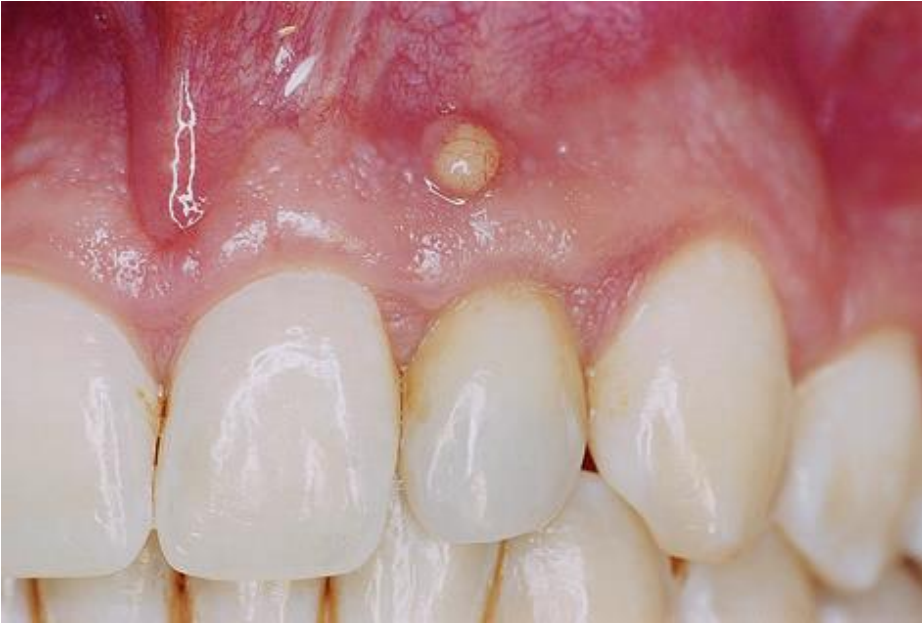
- ناسور فوق الرباعية ناتج عن انفصال الدعامة عن الزرعة.

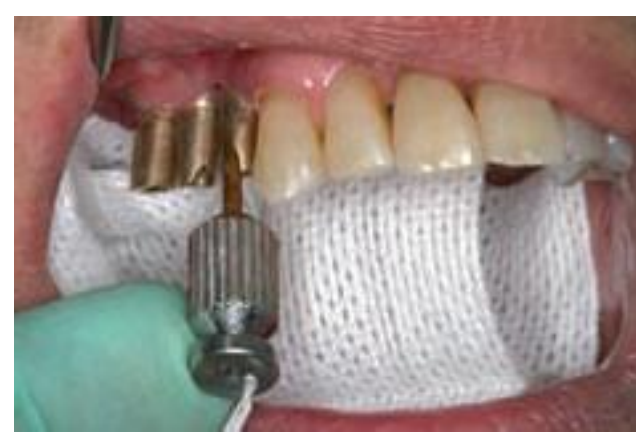
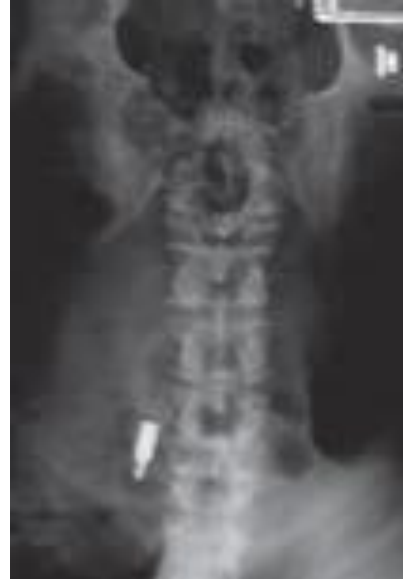
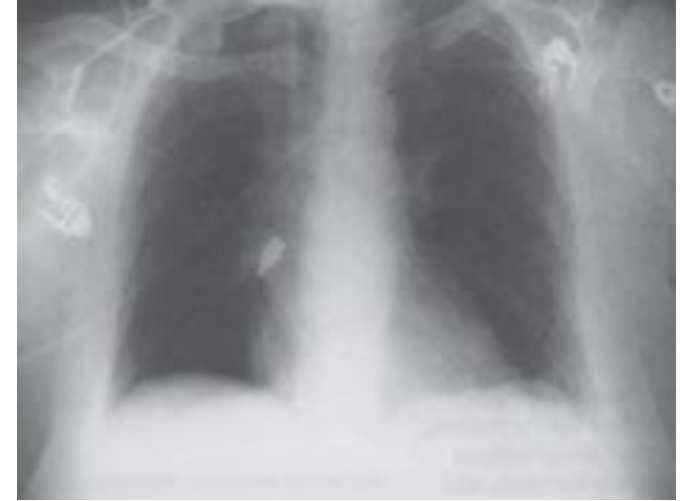
- ❖ استخدام الخيط السني لتثبيت مفتاح البراغي.
- ❖ وضع دكة من الشاش لمنع ابتلاع مكونات الزرعة.
- ❖ صورة شعاعية يظهر فيها مفتاح البراغي ضمن الرئة.
